## **Skriðufellsnes**

# **Mat á brunahættu í hjólhýsahverfi vegna gróður- og kjarrelda**

**Unnið fyrir Skógrækt ríkisins og Skeiða- og Gnúpverjahrepp**

**Nóvember 2015**

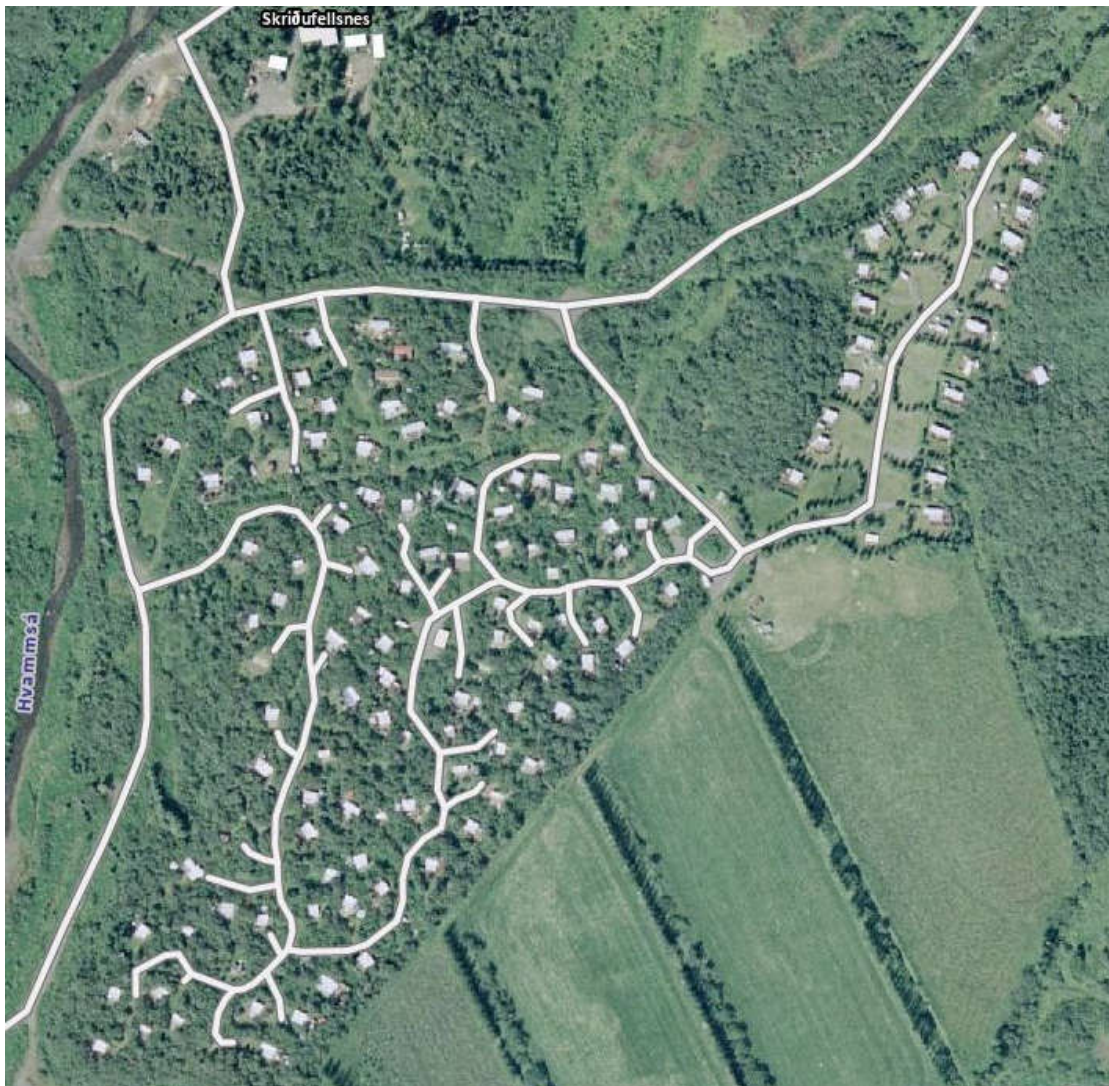
Um er að ræða ca 10 hektara svæði með um 133 stæðum fyrir hjólhýsi en fyrstu hjólhýsin voru komin um 1970, sjá mynd 1. Ekki er algengt að um sé að ræða vetrardvöl í hjólhýsunum og er aðal viðveran frá mars/apríl og fram í október en þá er vatn tekið af svæðinu. Á svæðinu hafa orðið 2 brunar vegna gasleka sem skýrsluhöfundar er kunnugt um.

**Mynd 1. Loftmynd af hjólhýsasvæðinu við Skriðufellsnes (Loftmyndir ehf.).**

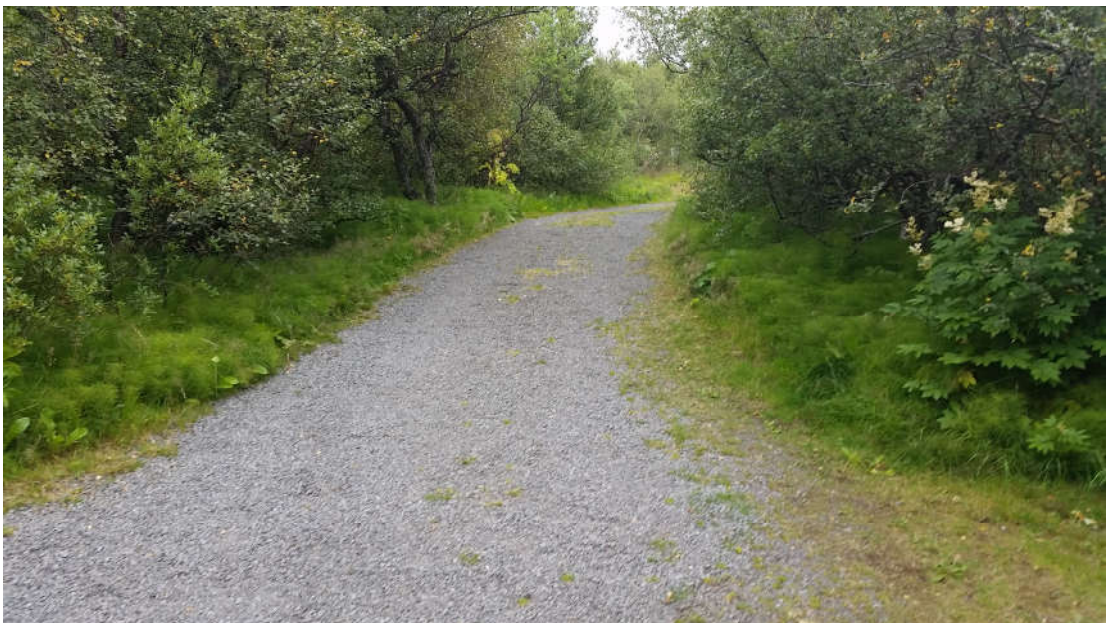
Myndir 2 og 3 hér að neðan sýna síðan hvernig þéttur gróður umlykur stíga og hús á svæðinu.

Mynd 2. Dæmi um þrönga götu/stíg í gegnum þéttan gróður.

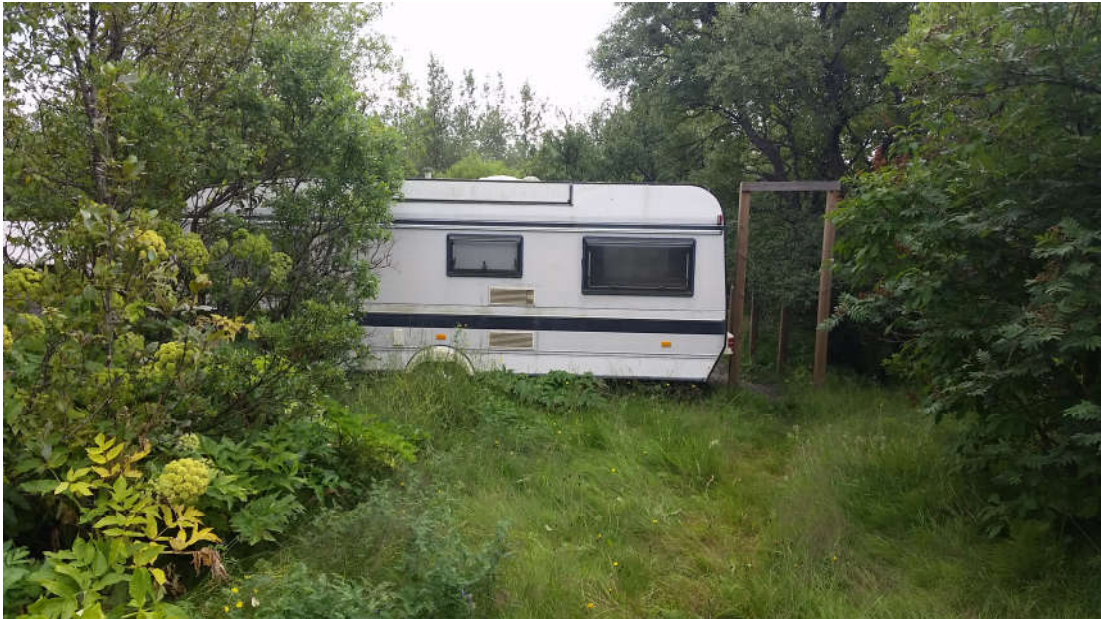
**Mynd 3. Algenzt að gróður og tré vaxi þétt upp að hjólhýsum.**

- Minnka gróður í kringum hvert hjólhýsi, nærgróðri haldið í skefjum að lágmarki í t.d. 3 m fjarlægð (landeigandi/hjólhýsaeigendur).
- Minnka gróður við aðalvegi til að minnka líkur á að eldur breiðist yfir vegina (landeigandi). Með þessu móti er einfaldast að hólfaskipta svæðinu í mismunandi "brunahólf". Væri mögulega einfalt að byrja á að breikka aðkomuveg að efra svæði og skipta svæðinu þannig í 2 aðskilin "brunahólf".
- Skilti sem vísa á útgönguleiðir og söfnunarsvæði (landeigandi).
- Skilgreina að minnsta kosti 2 vatnstökusvæði í Hvammsánni. Gerð verði áætlun um „sundlaug“ sem auðvelt er að útbúa ef á þarf að halda. Verður unnið í samráði við Skógræktina og Brunavarnir Árnessýslu (landeigandi/sveitarfélagið).
- Tryggja gönguleiðir/flóttaleiðir frá hliðarvegum og botnlöngum út á örugg svæði (landeigandi/hjólhýsaeigendur/sveitarfélagið).

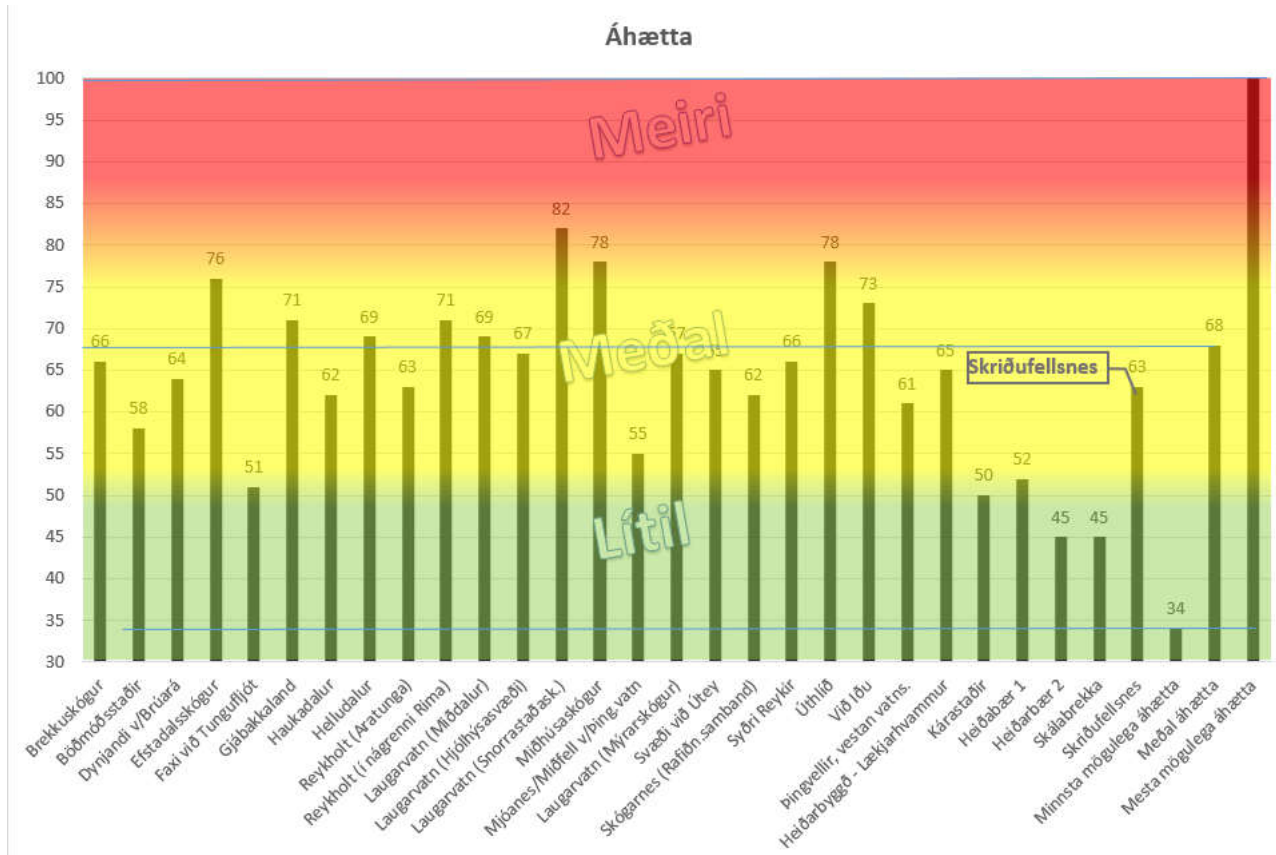
Þessi vinna var gerð í Excel og með því að keyra þessa þætti saman fæst ákveðin einkunn fyrir hvert svæði fyrir sig. Miðað við forsendur um vægi á áhættuþáttum gæti minnsta mögulega áhætta mest fengið 35 stig, meðal áhætta um 70 stig og mesta mögulega áhætta um 100 stig (sjá mynd 5). Hér að neðan er sýnt hvernig áhættan var metin á hjólhýsasvæðinu í Skriðufellsnesi, vægi og áhætta innan sviga.

Mynd 5 Niðurstaða grófrar áhættumatsgreiningar og samanburður við svæði í Bláskógabyggð.

Eins og sjá má mynd 5 eru niðurstöðurnar afar mismunandi fyrir sumarhúsabyggðirnar í Bláskógabyggð. Hjólhýsabyggðin í Skriðufellsnesi er síðan í meðallagi í samanburði við þær og fær áhættutöluna 63 sem er í raun á pari við meðaltalið í Bláskógabyggð sem reyndist vera 64 samkvæmt þessu líkani. Til samanburðar má nefna að hjólhýsasvæðið við Laugarvatn fékk einkunnina 67. Hærri einkunn á því svæði en í Skriðufellsnesi skýrist af lengri fjarlægð þar í slökkvivatn.

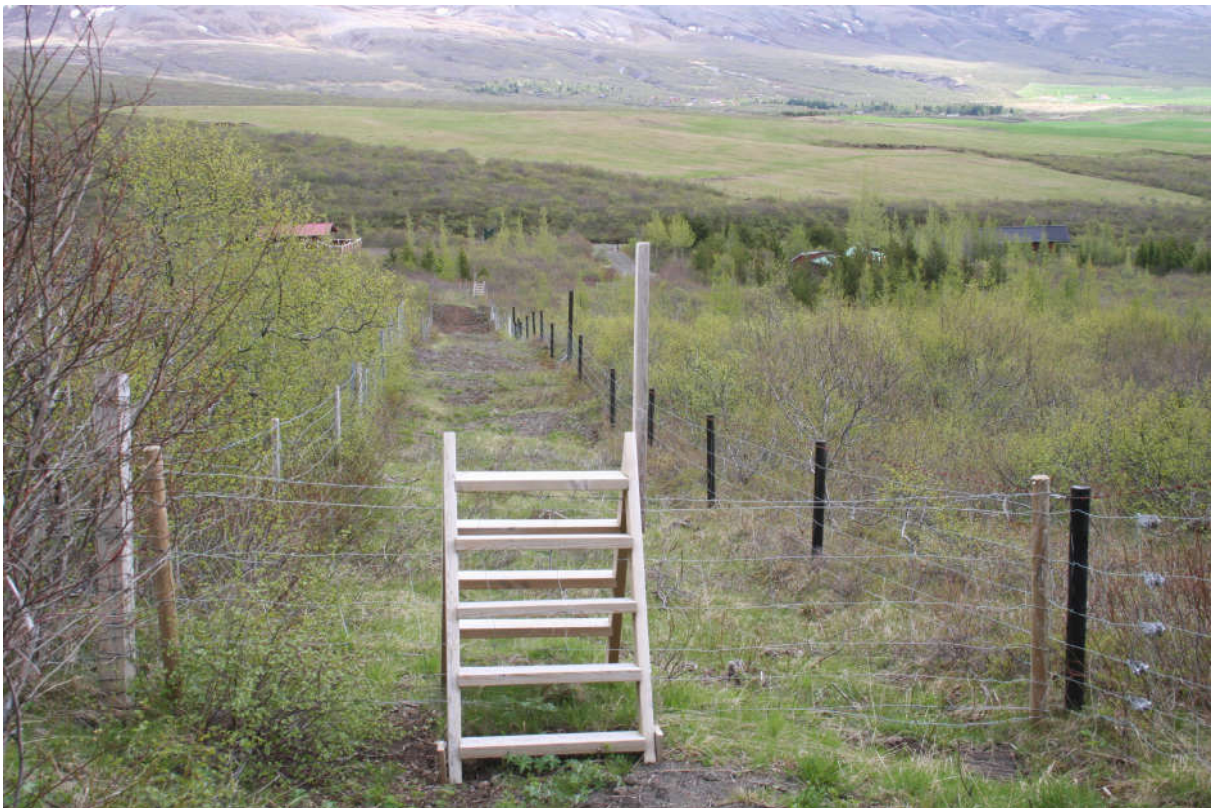
Dæmi um grysjun gróðurs sem getur hentað sem flóttaleið milli svæða. Hér er einnig traktorsfært með haugsugu sem hefur sýnt sig að koma að gagni vegna minni elda (mynd frá Snorrastaðaskógi við Laugarvatn í Bláskógarbyggð).
